# Rapport d'expertise réalisée pour le compte de -----.

Objet de l'expertise : bardage bois de la maison de ----.

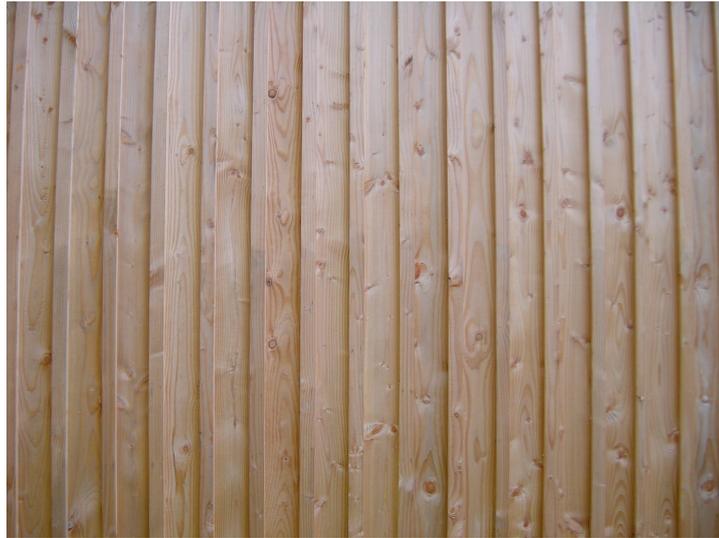
Le classement visuel d'aspect du bardage mis en œuvre, selon la norme NF EN 1611-1, correspond au N°1, et au N°2 pour certaines lames.

Partie de bardage – face Nord.

Ce classement à posteriori est valable sous réserve d'une analyse des rives non visibles puisque recouverte par les couvre-joints.

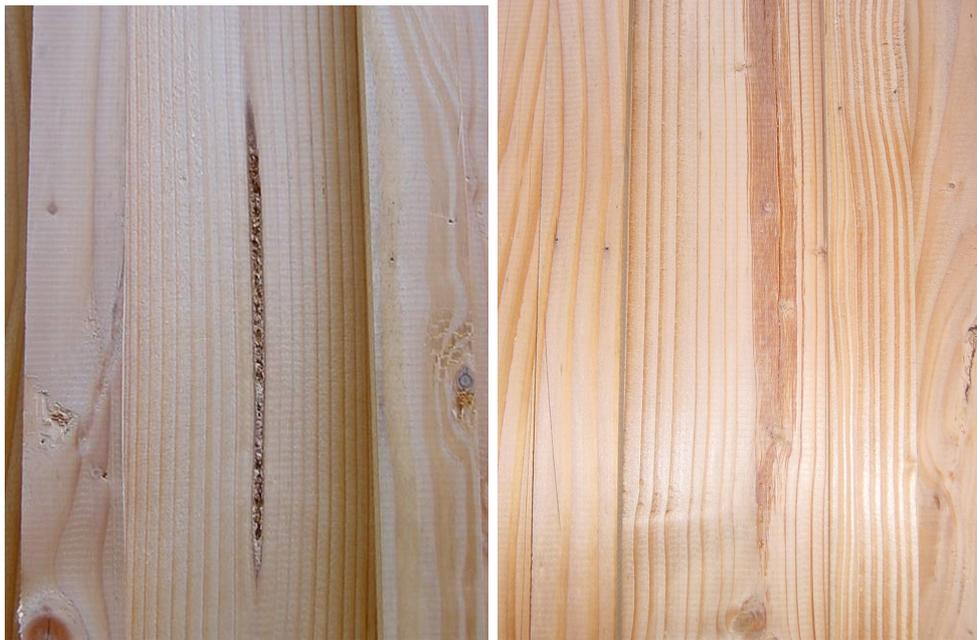
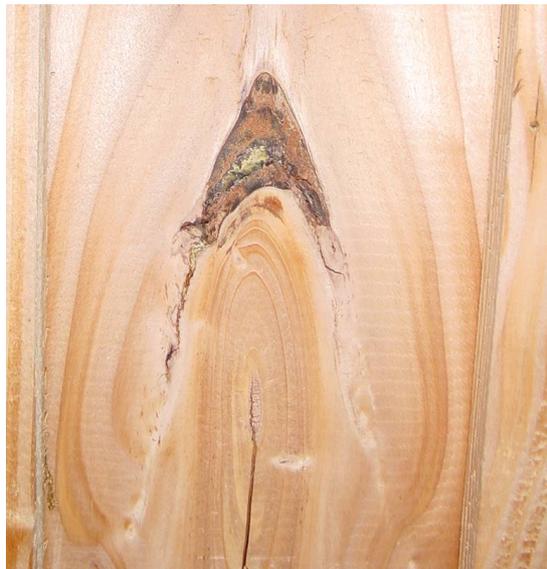
Défaut type entre écorce (ou double aubier) toléré en choix N° 2, ou fente.  
Nombre constaté sur l'ensemble du bardage = 18 au total.

Néanmoins, ce genre de défaut est, en général, écarté pour une question esthétique, et à écarter pour éviter les risques d'altération biologique à moyen terme.

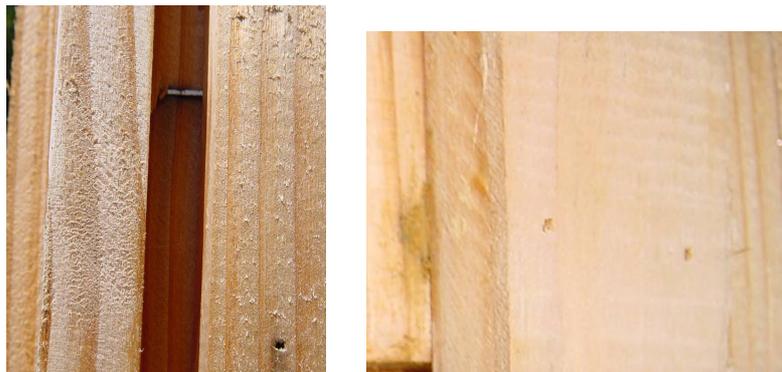
Des pointes sont enfoncées trop profondément, la tête ne jouant plus son rôle de reprise des effort sous elle par manque de matière.

Les fixations des couvre-joints doit répondre aux mêmes conditions, ce qui n'est pas le cas ici : fixation par pointes lisses à section rectangulaire.

Rappel : la fixation des lames de bardage doit être réalisée par pointes inox annelées ou équivalentes, les pointes lisses étant interdites ; ou par agrafes à branches divergentes.

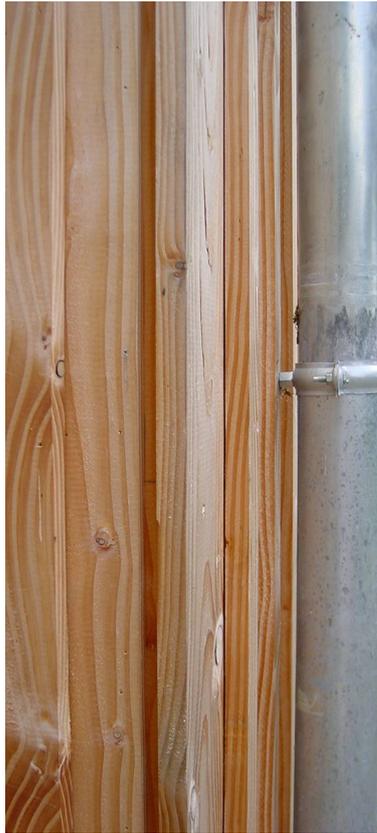
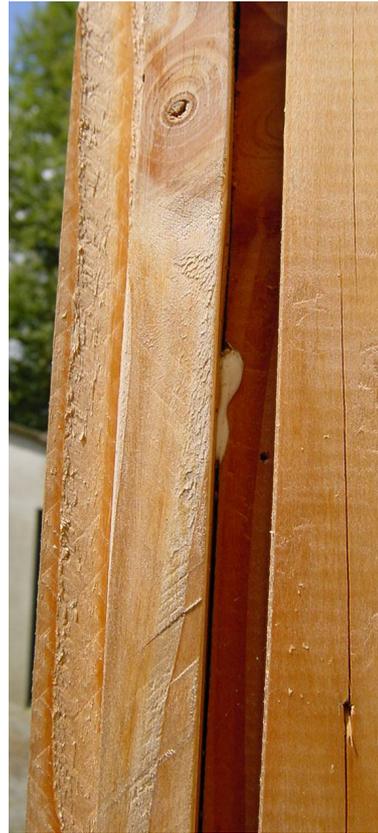
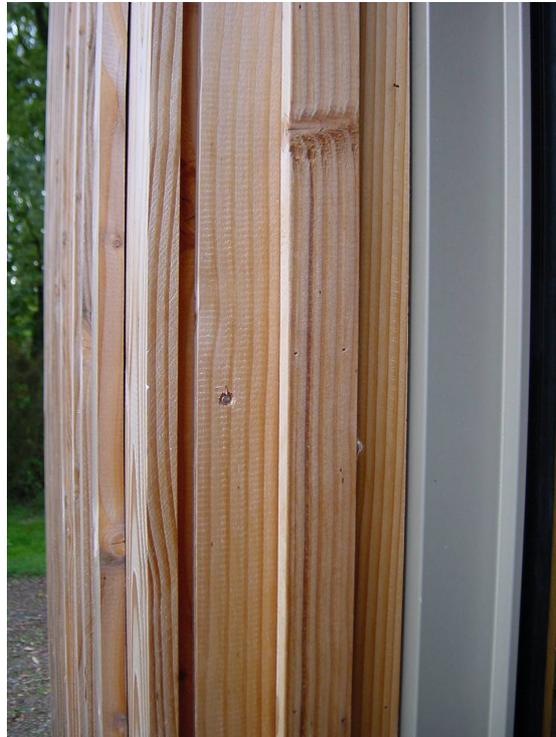
Les quatre coins bardés de la maison, les coins des tableaux de fenêtre et de porte, ne sont pas fermés par une cornière destinée à la protection contre les chocs et contre les infiltrations d'eau.

La technique employée ici (absence de telles cornières) ne permet pas de garantir ces protections.

Absence de cornière.

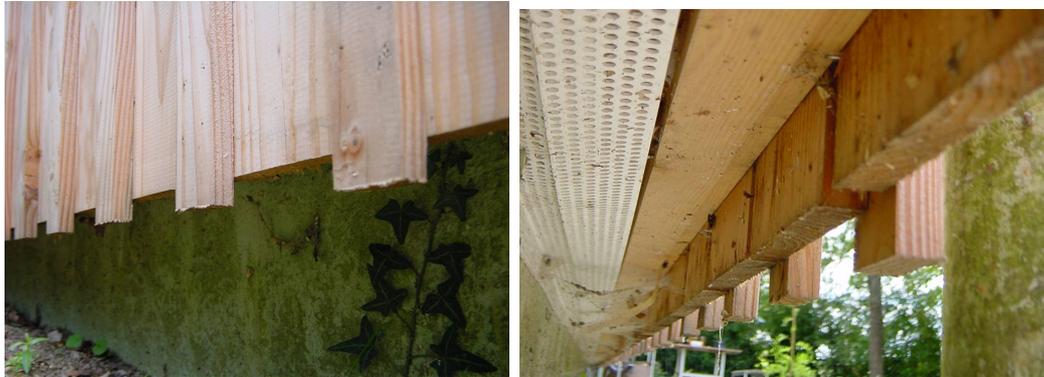
Les extrémités inférieures des lames et des couvre-joints ne sont pas biseautées de sorte à former larmier. Ceci pose le problème de la rétention d'eau par capillarité.

En soubassement.

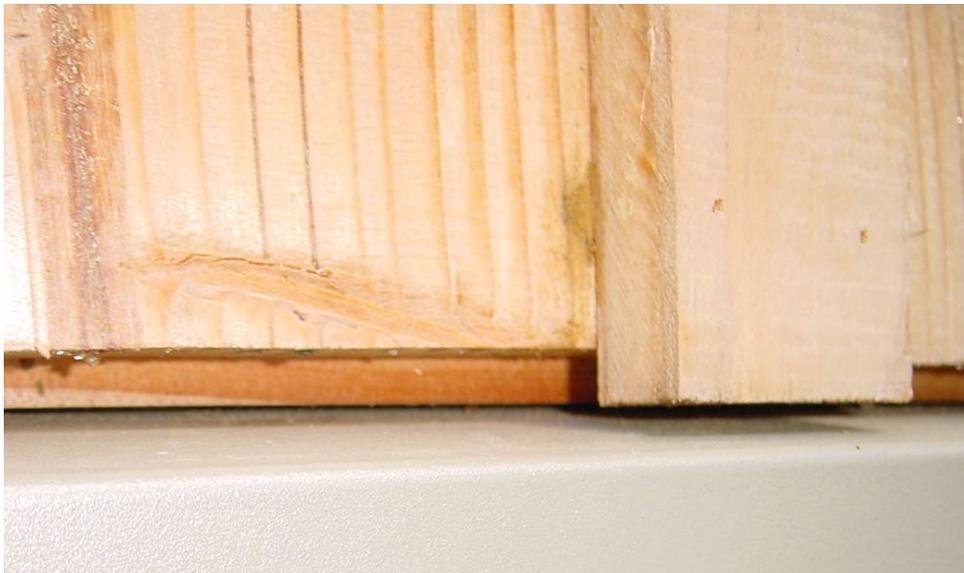
En aplomb sur bavette (au dessus de menuiserie).

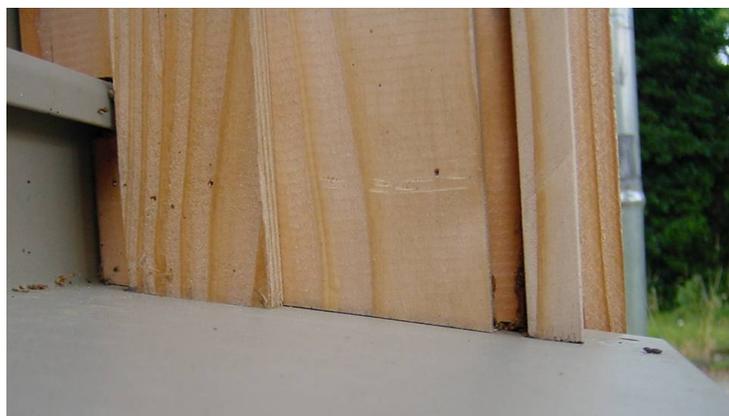
Les joints entre lames de bardage et appuis de fenêtre ne sont pas suffisamment ouverts : il y a risque de rétention d'eau, de gonflement et donc de variation dimensionnelle pour ces lames (tableau de menuiseries) :

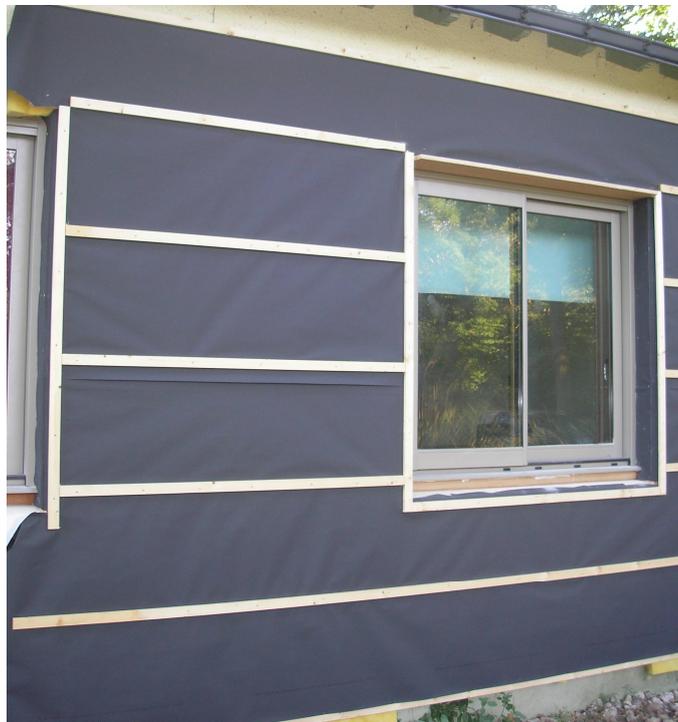
Cette lame d'air n'est pas ouverte puisque le bas est fermé par un liteau d'une part, et le haut également, sous la bavette jouant solin et larmier. De plus, le litteauage intermédiaire n'est pas discontinu sur sa longueur, l'air ne peut circuler.

Ceci signifie que, outre le problème des tasseaux horizontaux empêchant la circulation d'air derrière le bardage, la section d'entrée d'air est nettement insuffisante pour une ventilation efficace.

Circulation d'air sous le bardage : impossible.

Ce que préconise le DTU 41.2 :

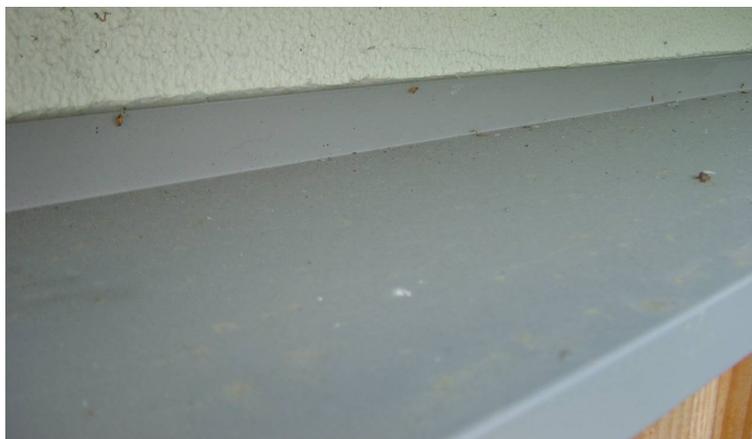
Néanmoins, en façades Nord et Sud, la couvertine aurait dû être mise en œuvre tel un solin, avec engravure et non joint de silicone.

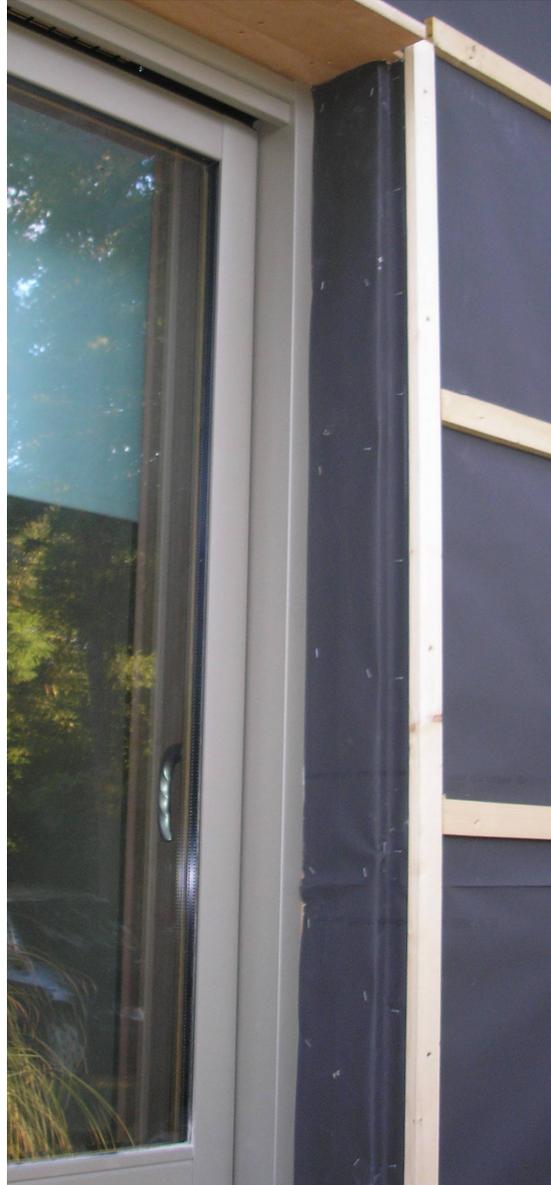
Le retour du pare-pluie n'est pas pris par la menuiserie, selon les règles de l'art. En effet, le pare-pluie doit présenter une continuité de l'étanchéité avec tous les éléments jouant le même rôle de protection, par recouvrement et par un joint. Cette disposition n'est pas remplie dans notre cas.

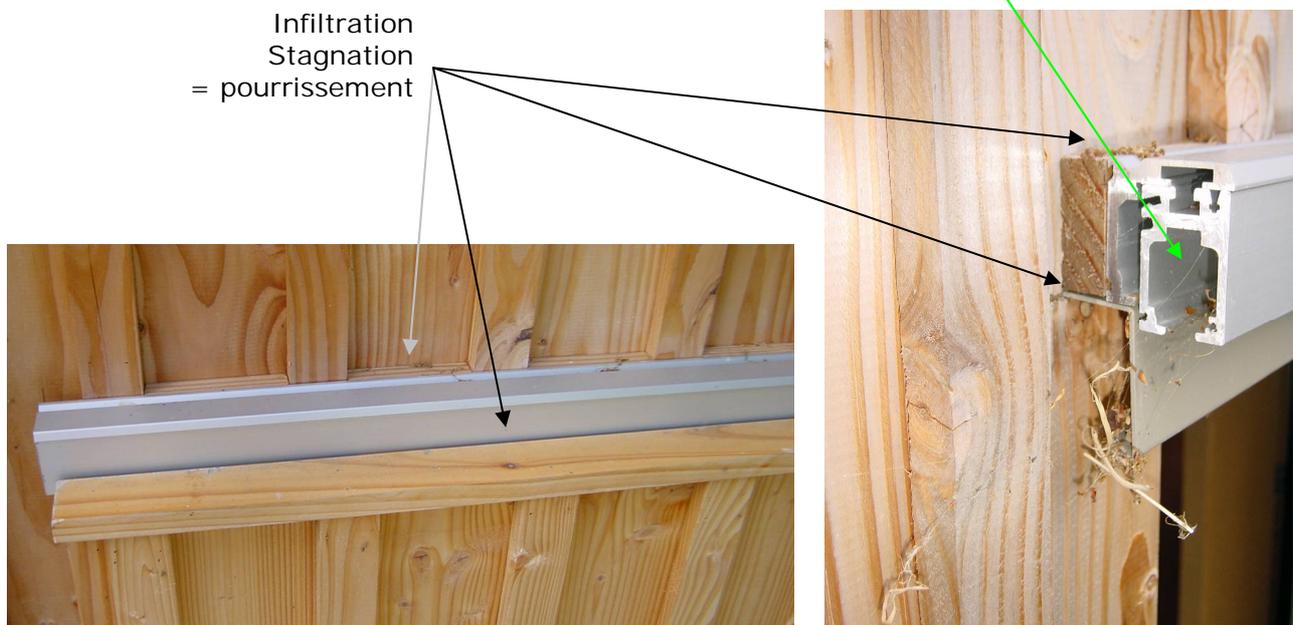
L'ensemble est composé d'un profilé aluminium fixé à travers le bardage, sur un chevron semble-t-il. Des morceaux de couvre-joints comblent le vide entre le bardage et le profilé. Il n'existe pas de protection contre les intempéries à cet endroit particulièrement exposé au risque d'infiltration d'eau entre ces éléments, telle une couvertine par exemple.

Il manque les capuchons de fermeture des extrémités de glissière.

La protection horizontale du volet coulissant n'est pas admise : la latte de bois horizontale demande soit à être de classe d'emploi 4, soit à être protégée par un autre élément comme la couvertine proposée, qui pourrait être prolongée le long de la course du volet.

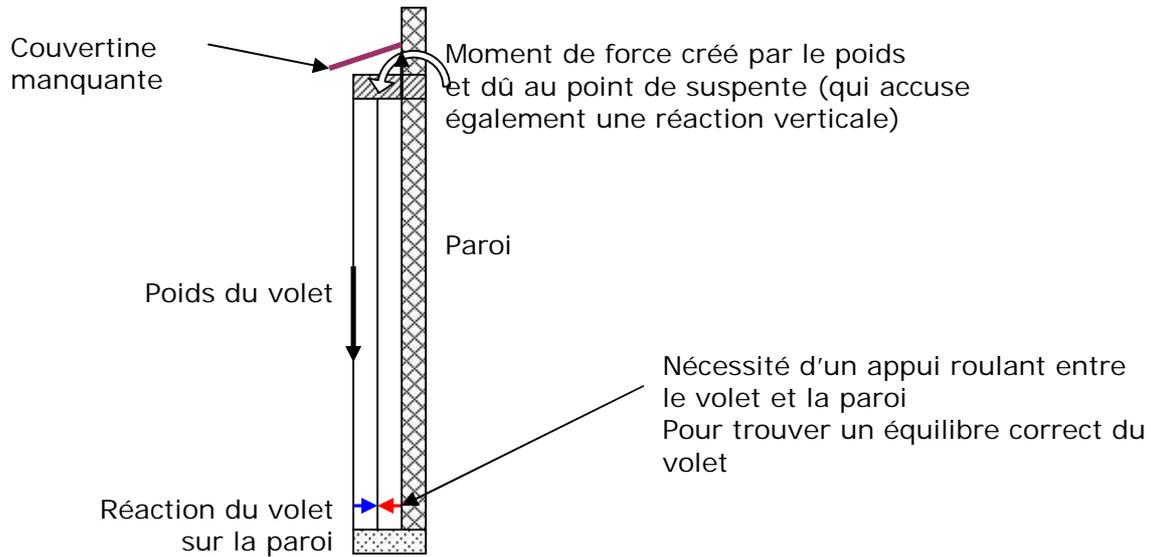
Les volets coulissants sont en contact avec la maçonnerie (marches). Ils s'y frottent et ne sont donc pas manipulables aisément.

Volet coulissant façade est :  
frottement

Ceci implique un moment de force de gravité nécessitant un appui supplémentaire en bas de volet, tel qu'une roulette.

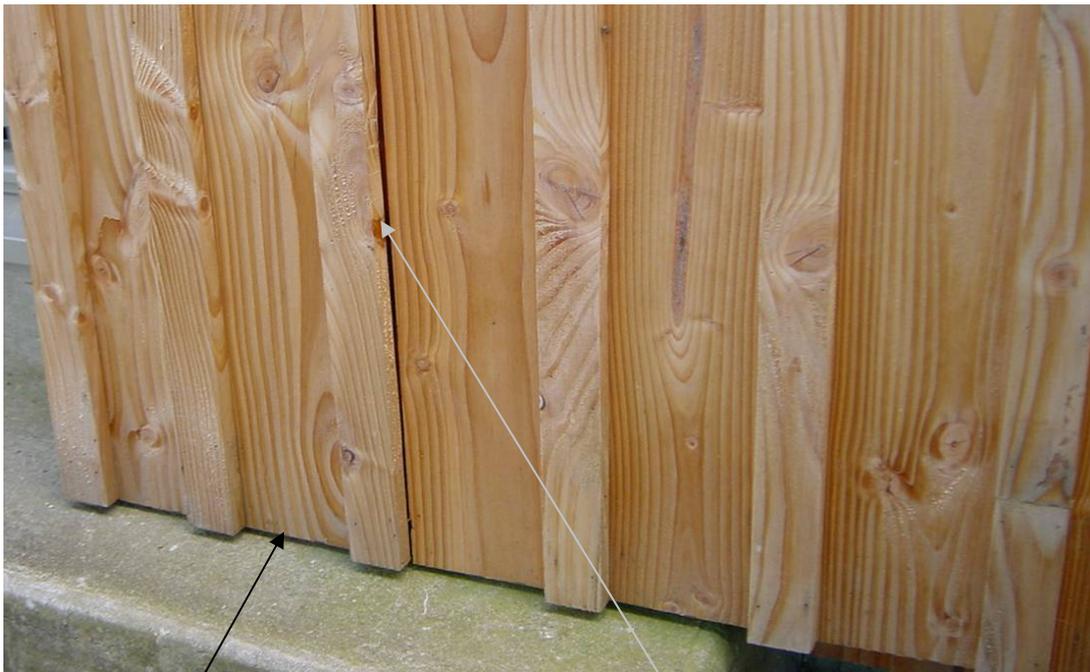
Volet coulissant façade est :  
jour entre couvre-joint et lame  
Inacceptable.

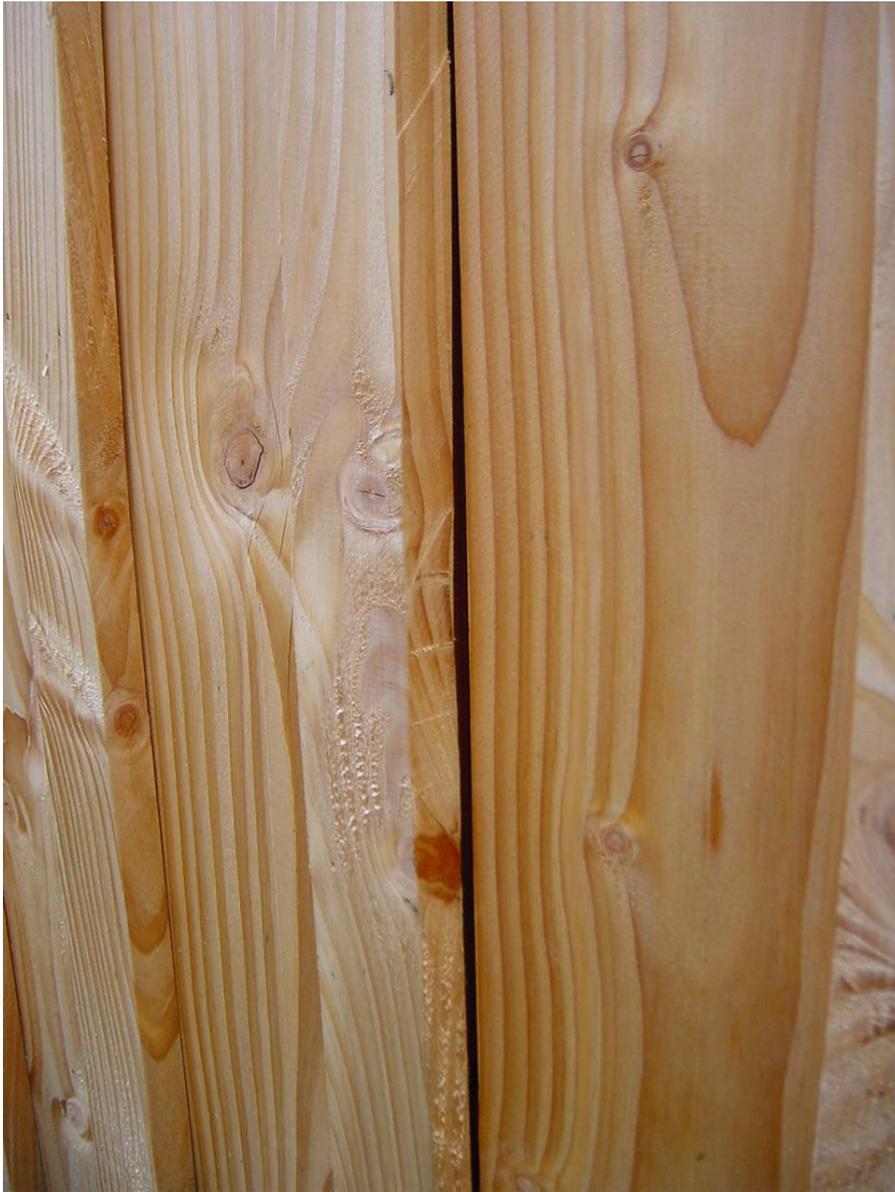
Volet coulissant façade est : jour entre couvre-joint et lame / agrandissement.

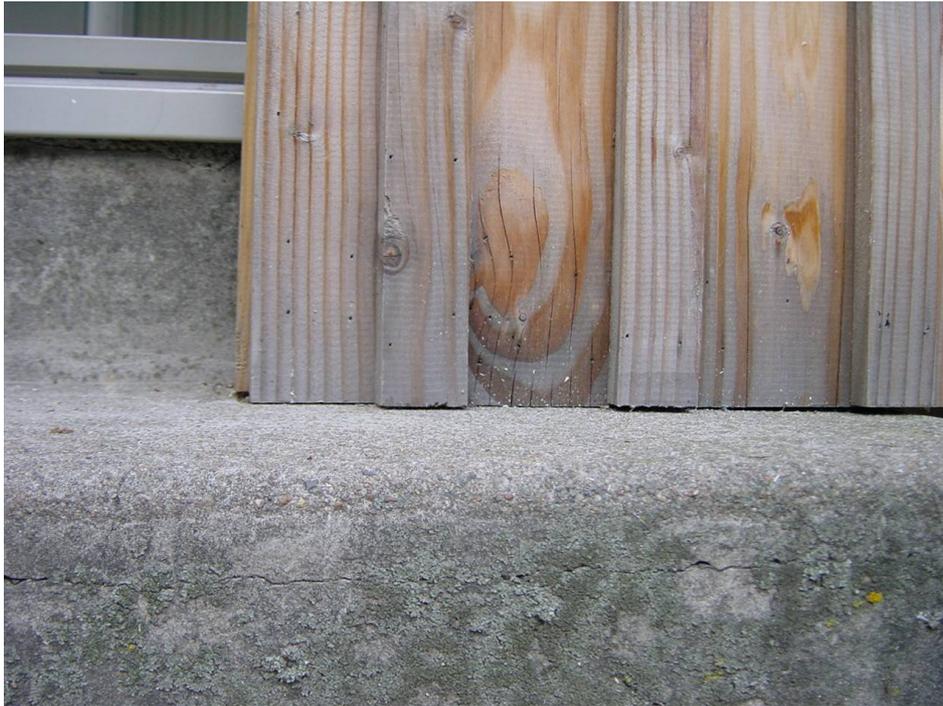
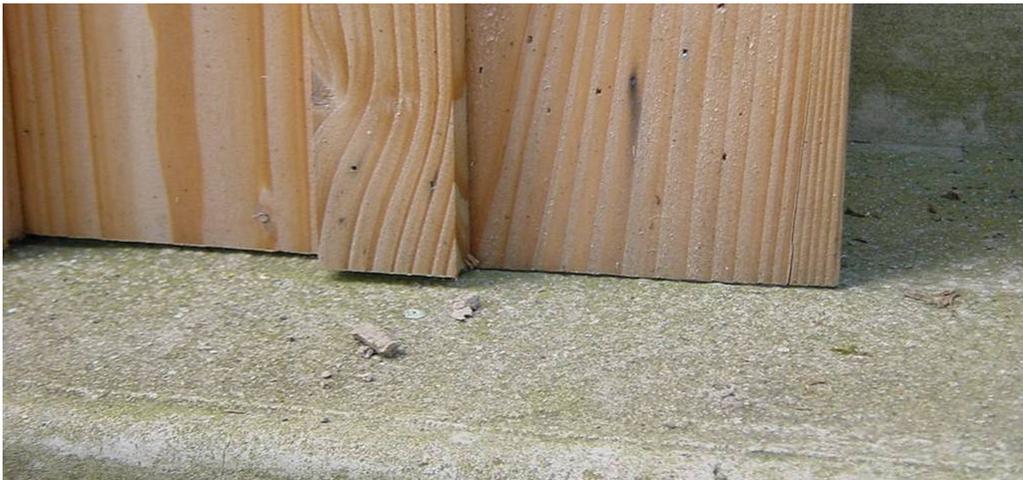
Le système actuel pour le volet de la baie vitrée en façade est, n'est pas satisfaisant, par manque de réglage. En ce qui concerne le volet de l'entrée sud, aucun guidage n'est prévu.

Volet coulissant occultant la porte sud : aucun jeu.

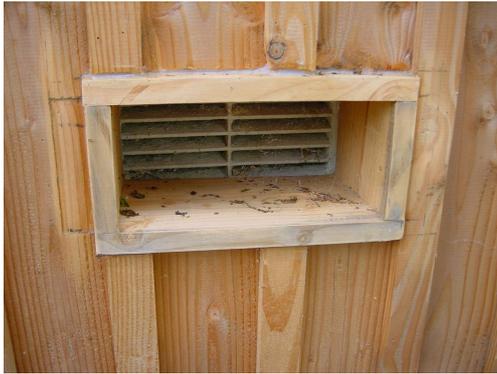
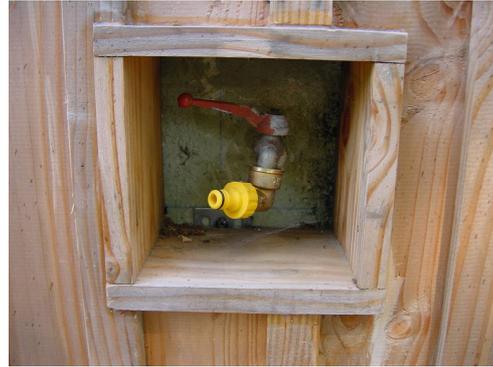
Les caissons ouvrant le bardage et l'isolation extérieure pour accéder aux grilles d'aération et au robinet d'eau extérieur, sont jointés par du silicone.

Leur fond est plat, ce qui présente un risque de stagnation d'eau, voire une infiltration de cette eau derrière le bardage. Le bois est de classe d'emploi 3 et non 4, ce qui est incompatible avec cet ouvrage (photos page suivante).

Rien n'est réalisé pour éviter ces risques.

En ce qui concerne l'ouverture d'accès au robinet d'eau, la solution aurait consisté en une ouverture complète sous le robinet, écartant tout risque d'altération de l'ouverture par l'eau du robinet.
