# Rapport d'expertise réalisée pour le compte de -----.

Objet de l'expertise : bardage bois de la maison de ----.

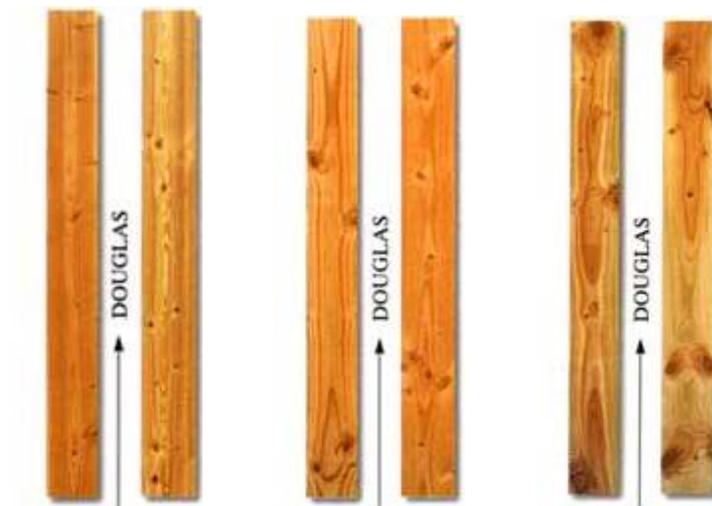
Partie de bardage – face Nord.

Ce classement à posteriori est valable sous réserve d'une analyse des rives non visibles puisque recouverte par les couvre-joints.

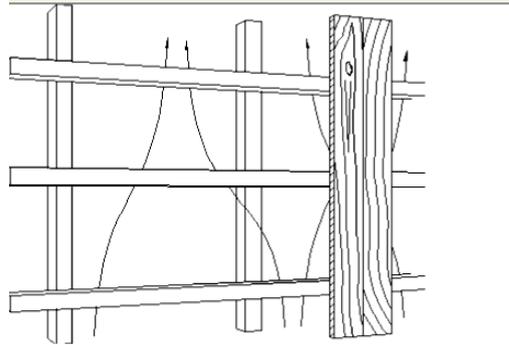
Figure 4 Aménagement d'une lame d'air au dos du bardage par deux réseaux de tasseaux

Rappel : la lame d'air doit être au minimum de 10 mm pour une ventilation correcte du bardage, permettant son séchage en cas d'infiltration ou de condensation, même légère, ce qui risque d'être le cas pour ce type de bardage. A cette épaisseur de lame d'air s'ajoute une condition requise : une ouverture de 50 cm<sup>2</sup> / ml de paroi.

Soit un contre litteauage :
